# **Explosionsereignis im Hafen der BASF SE in Ludwigshafen TUIS Einsatz – Flüssiggaskesselwagen**

20. Münchner Feuerwehrsymposium am 11.11.2017  
Siegfried Fiedler, Emergency Response, BASF SE

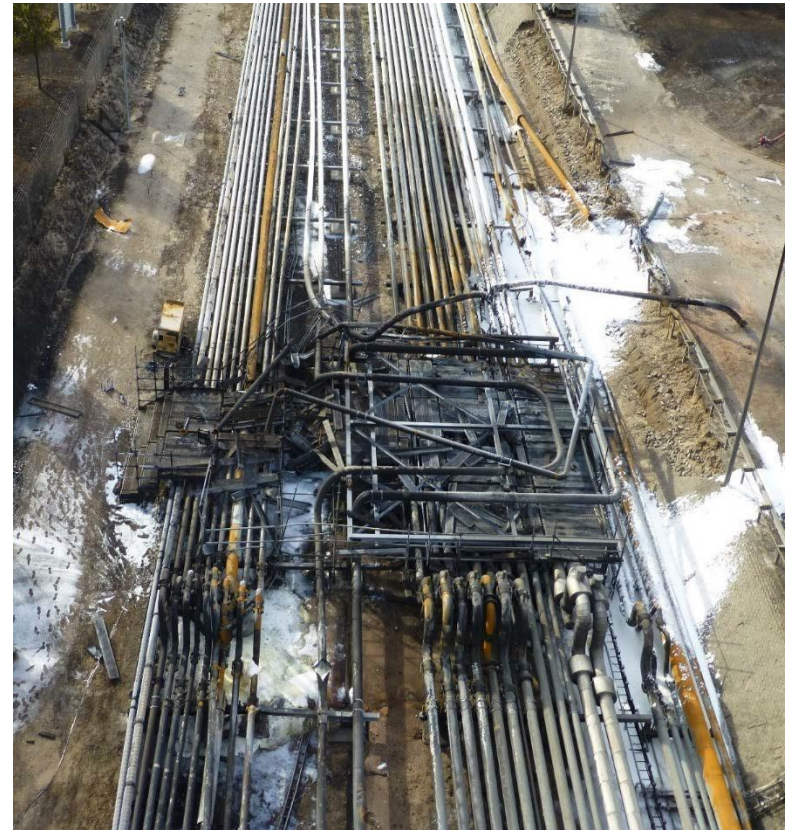
# Situation vor Ort nach dem Ereignis am Montag, 17. Oktober 2016

- Schnitt an einer in Betrieb befindlichen Leitung
- Die Ethylenleitung riss vollständig auf
- Die Ethylen-Leitung wurde auf einer Länge von ca. 80 m beidseitig der Schnittstelle aus der Verankerung gerissen
- Die Propylen-Leitung schlug leck aufgrund der Materialschwächung durch Überhitzung
- Darüber hinaus leckten zwei Leitungen mit flüssigen Kohlenwasserstoffen, wodurch sich das Feuer verstärkte
- Des Weiteren rissen mehrere unter Druck stehende Versorgungsleitungen (Stickstoff, Dampf)
- Die Ergebnisse der kontinuierlichen Luftüberwachung am Standort und außerhalb des Standorts lagen stets im normalen Bereich
