# **Explosionsereignis im Hafen der BASF SE in Ludwigshafen TUIS Einsatz – Flüssiggaskesselwagen**

20. Münchner Feuerwehrsymposium am 11.11.2017  
Siegfried Fiedler, Emergency Response, BASF SE

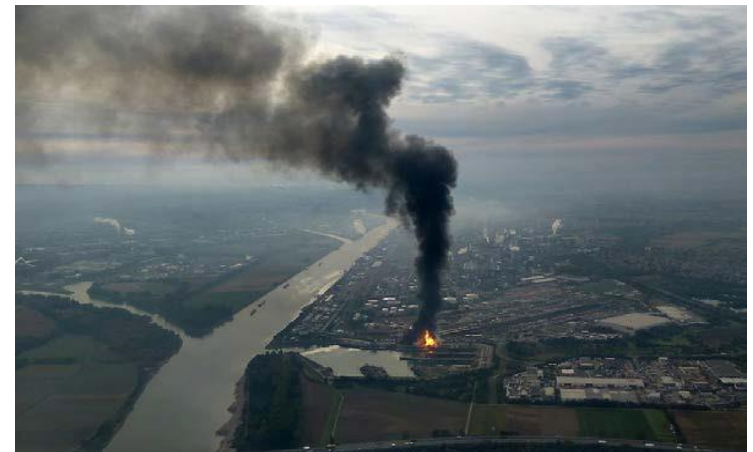
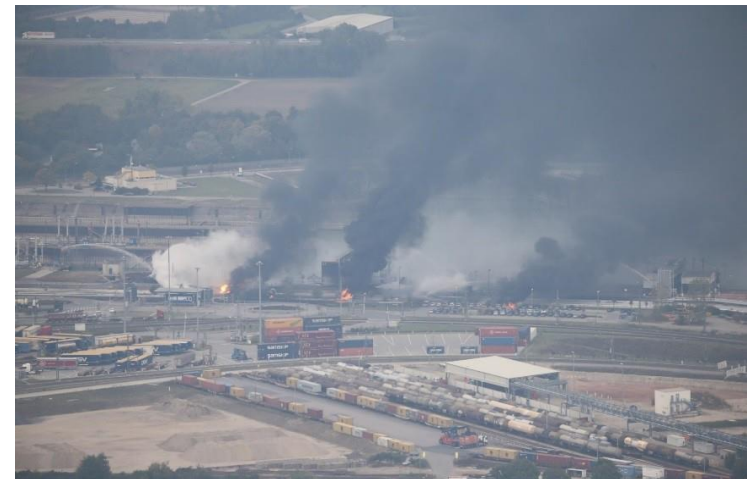
- Notruf an die Werkfeuerwehr BASF um 11:21
- Erste Rettungskräfte vor Ort um 11:24
- Erste Explosion um 11:27
- Externe Unterstützung vor Ort um 11:39
- Feuer unter Kontrolle um 16:25
- Feuer gelöscht um 21:30
- Einsatzkräfte während der ersten Stunden vor Ort: ca. 230
- 5 Todesfälle (1 Matrose, 4 Feuerwehrleute),  
28 Verletzte (6 schwer, 22 leicht)

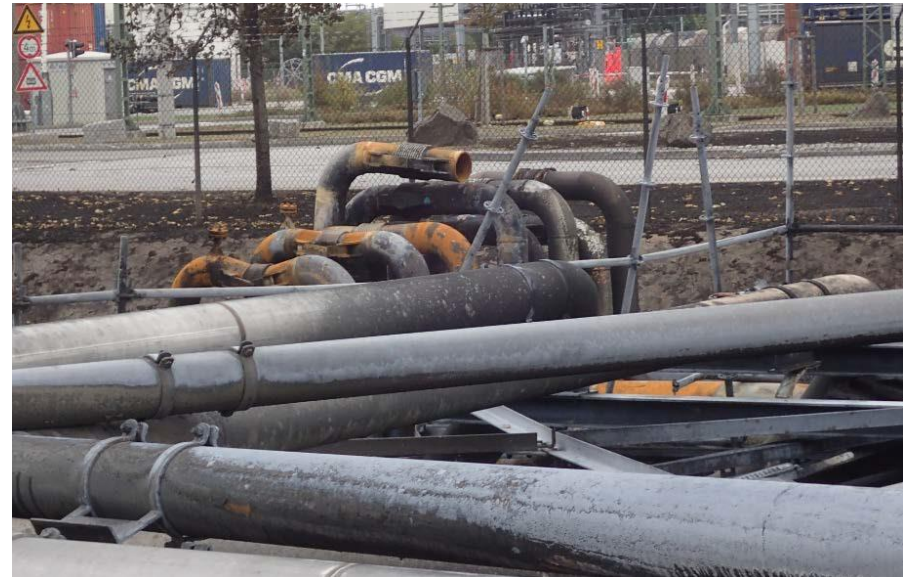
# Arbeitserlaubnis-Verfahren

- Die Arbeiter der Kontraktorenfirma waren mit der BASF- und Hafenumgebung vertraut
- Die Arbeiter sprachen deutsch und wurden vor Ort eingewiesen
- Die Arbeitserlaubnisscheine, einschließlich der Feuererlaubnis, wurden ausgestellt
- Die Einweisung vor Ort erfolgte vor dem Beginn der Arbeiten (zwei Arbeitstage vor dem Ereignis) sowie am Morgen des Ereignistags
- Die Rohrleitung, an der der Schnitt erfolgen sollte, war gekennzeichnet, und es waren bereits mehrere Schnitte ordnungsgemäß vorgenommen worden

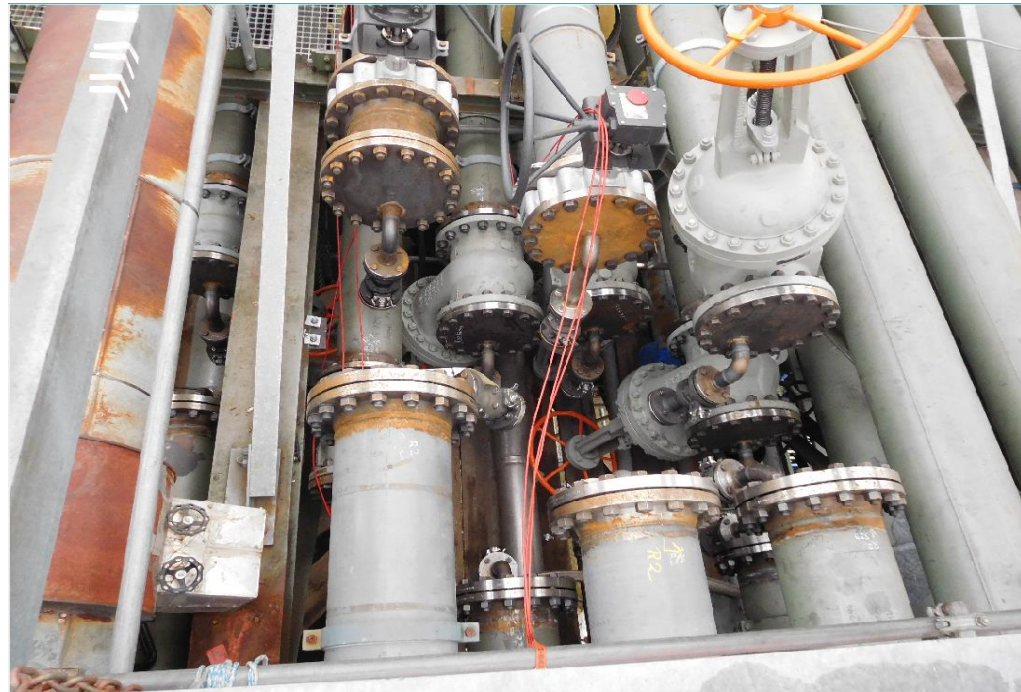
- Komplexe Lage aufgrund eingeschränkter Möglichkeiten zur Entleerung der Rohrleitungen wegen der technischen Gegebenheiten
  - ▶ Zentrale technische Kontrolle durch "TEL" (Technische Einsatzleitung)
  - ▶ Technische Einsatzleitung vor Ort
  - ▶ Zugewiesenes Personal vor Ort
- Enge Zusammenarbeit mit den Behörden
